Umweltverträglichkeitsstudie: Untersuchungen der aquatischen Fauna im Rahmen des Bauvorhabens Hafenterminal Lübeck-Siems

Auftraggeber:
Trüper-Gondesen-Partner - Landschaftsarchitekten

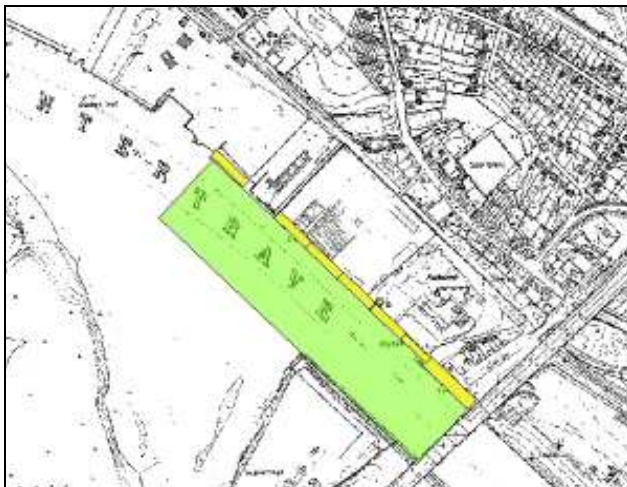
Wertigkeit des betroffenen Bereichs der Trave im Plangebiet des Hafenterminals
